本妙寺仁王門 修復へ

国登録有形文化財

熊本地震

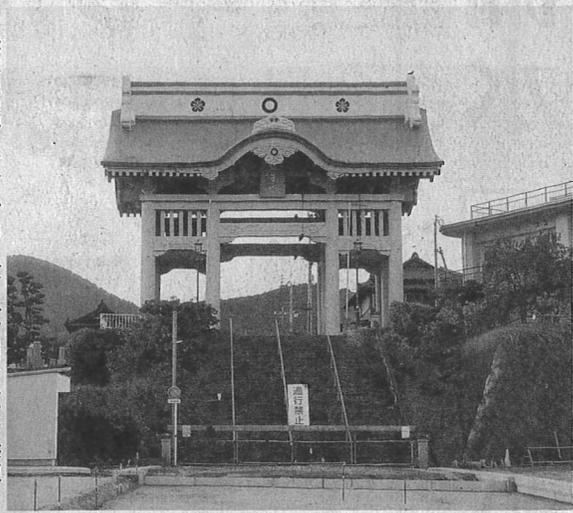
熊本地震で被災し、約2億5千万円をかけて修復する仁王門が決まった本妙寺の仁王門
11月、熊本市西区

仁王門は1920（大正9）年、当時珍しい本格的な鉄筋コンクリート建造物として完成。2016年の熊本地震では天井・壁に無数の亀裂が走り、支柱が地面にめり込むなど激しく被災した。公道上に立つが、崩落の危険があるため通行禁止が続いている。

2日は同寺で、関係寺院や地元住民の代表ら25人に設計概要を説明。担当の傳設計（福岡市）によると屋根部分の外観は変更せず、左右の通路などにコンクリート壁を増設し耐震補強する。2階の仁王像とライオン像は1階に下ろす案が有力。

ズーム 本妙寺と仁王門 本妙寺は1585年、加藤清正が大坂に建立した後、熊本に移した。境内には清正を祭り、銅像が立つ。仁王門は1920年に完成。正面幅13尺、奥行き6尺、高さ15尺の八脚門。切り妻屋根の前後に軒唐破風を備える。北九州の実業家・小林徳一郎（1870～1956年）が寄進し、傘下の小林組が設計・施工を手掛けた。
